METAMORPHOSE

Wie aus einer in die Jahre gekommenen Schwimmhalle eine modern designte Poolanlage wird, zeigt dieses Beispiel. Das Schwimmbad bekam ein völlig neues Outfit.

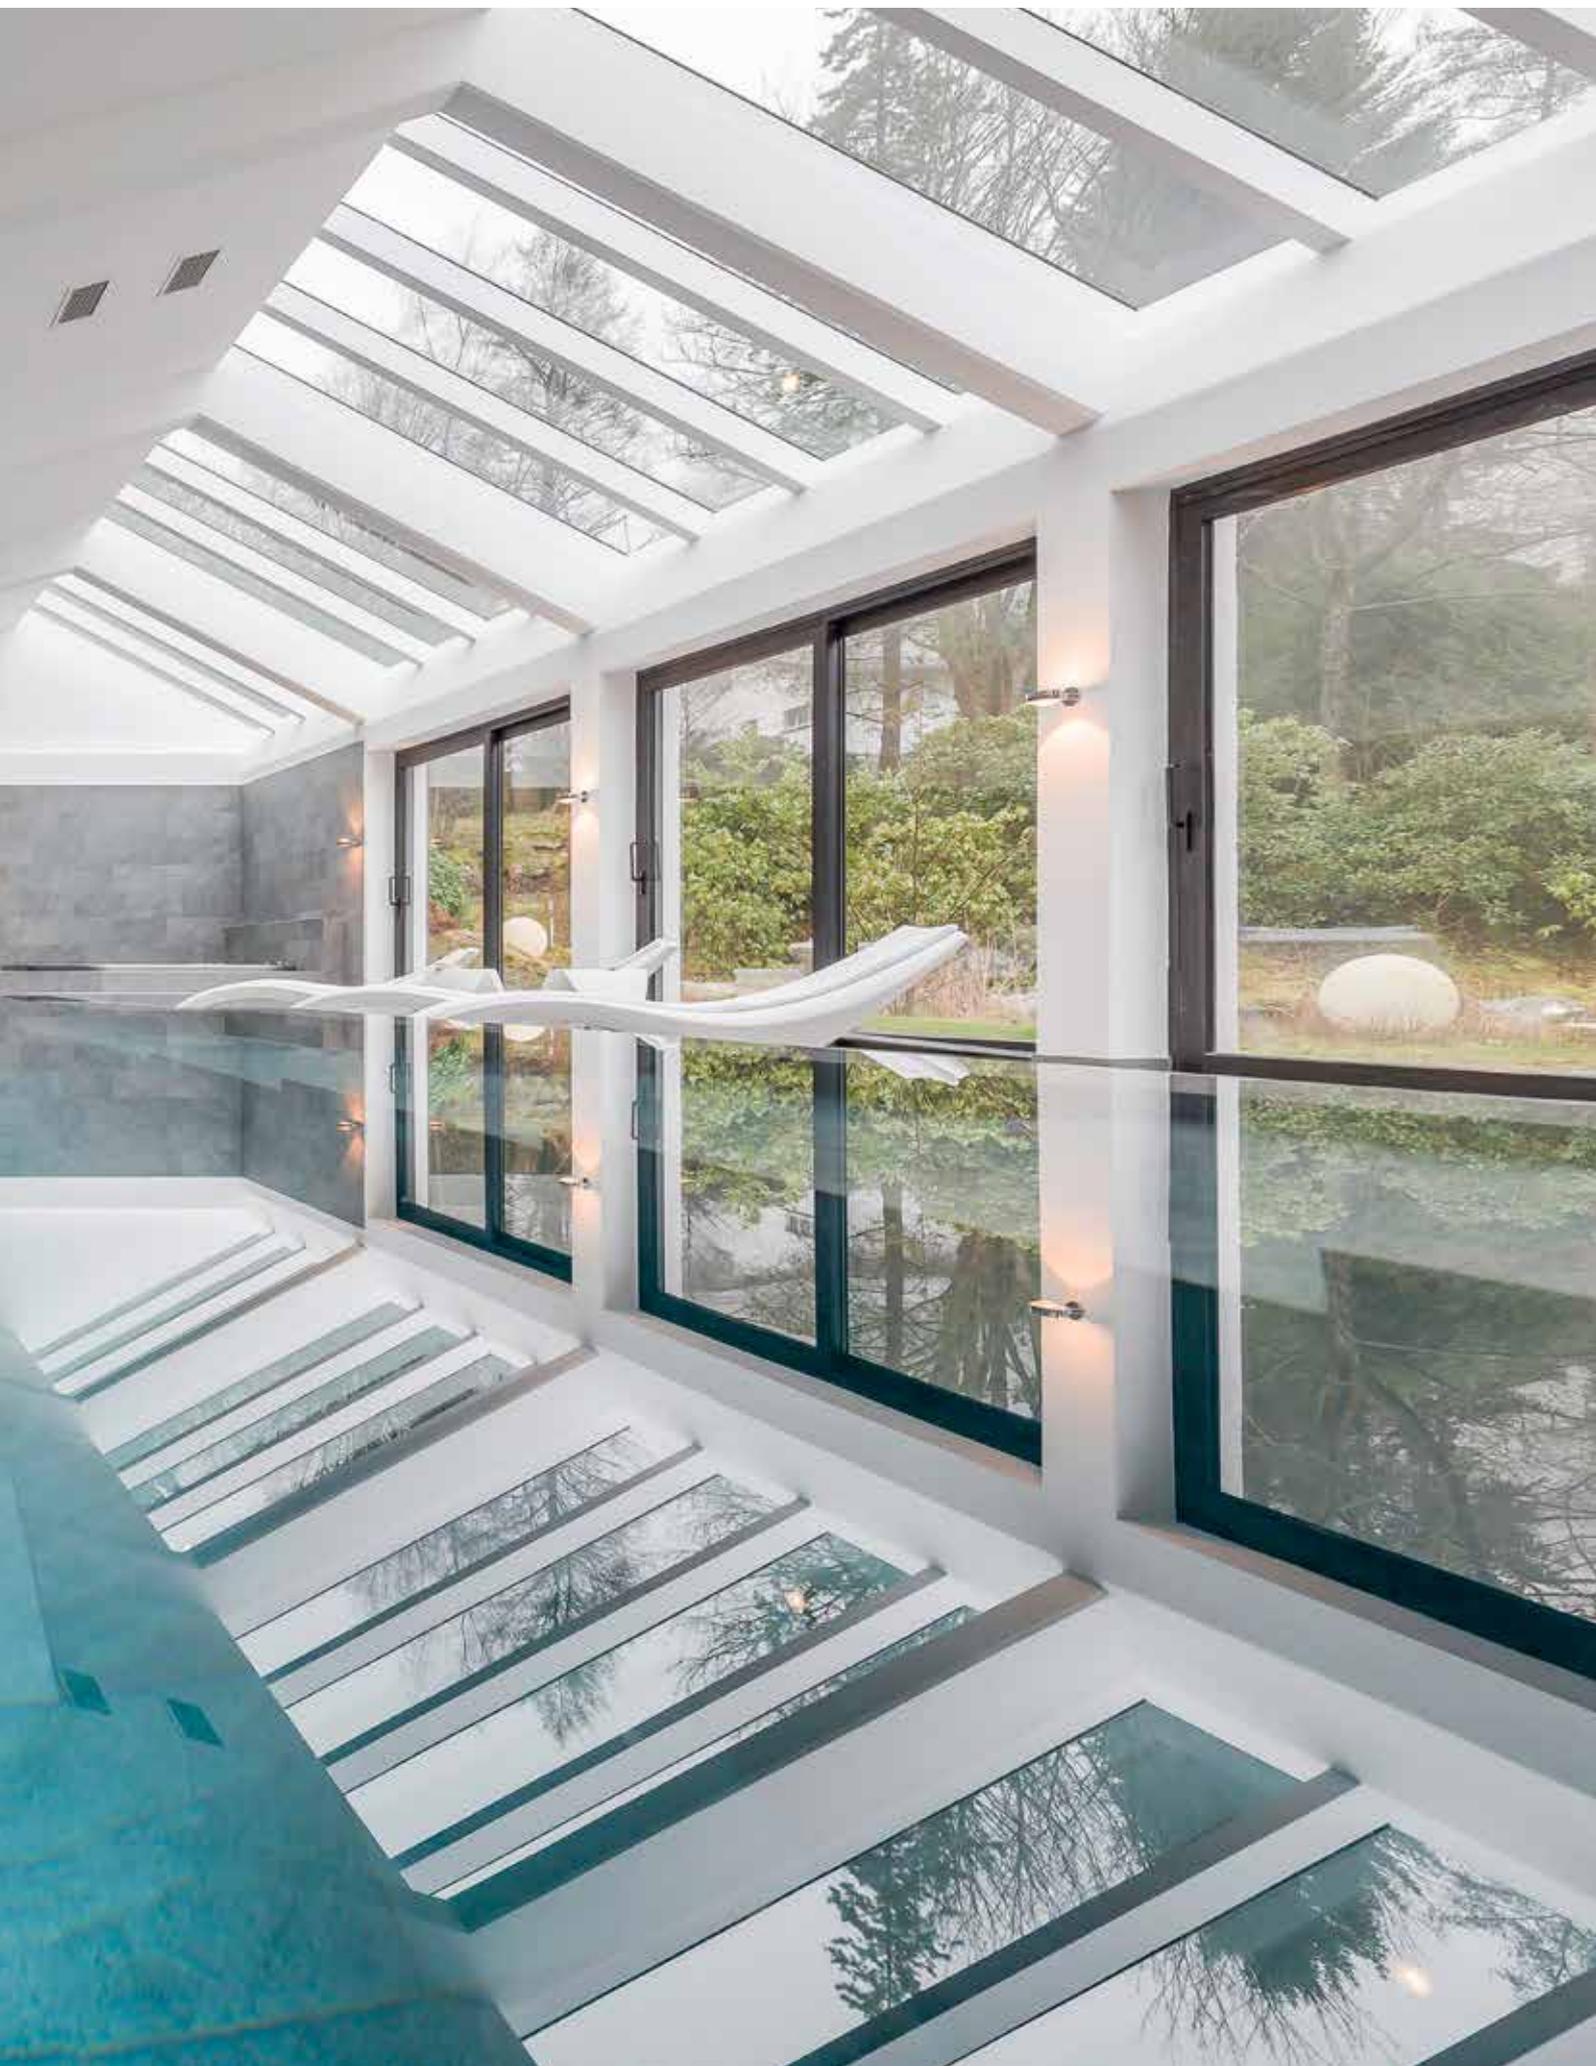
Alles aus einem Guss:
Das Feinsteinzeug im Becken wurde
auch im Umgang und an den
Wänden verwendet

Nach Fertigstellung der Betonarbeiten wurde das Becken mit einer Abdichtung versehen und dann mit Feinsteinzeug ausgekleidet. Der gleiche Stein wurde aber auch im Beckenumgang und bei der Wand hinter dem Schwimmbad verwendet. So wirkt der ganze Raum wie aus einem mächtigen Steinblock gehauen. Durch die einheitliche Optik wird das Auge des Betrachters durch nichts abgelenkt und konzentriert sich ganz auf den Pool.

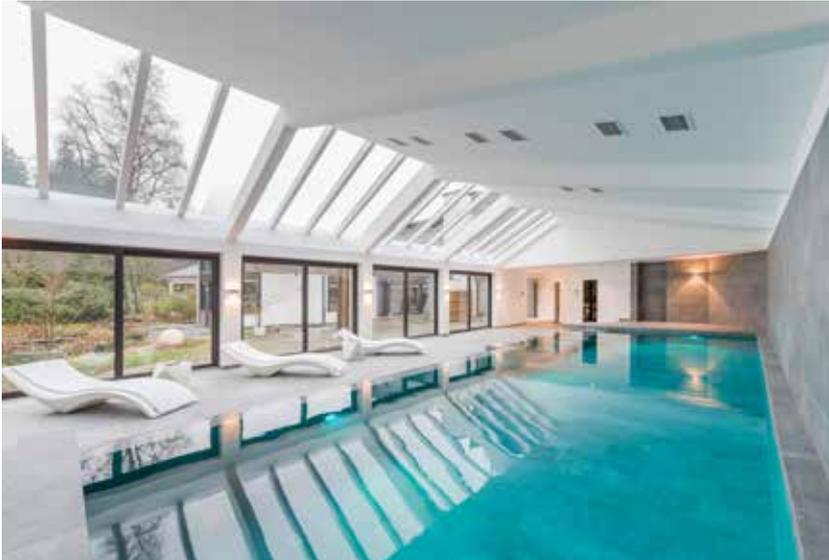
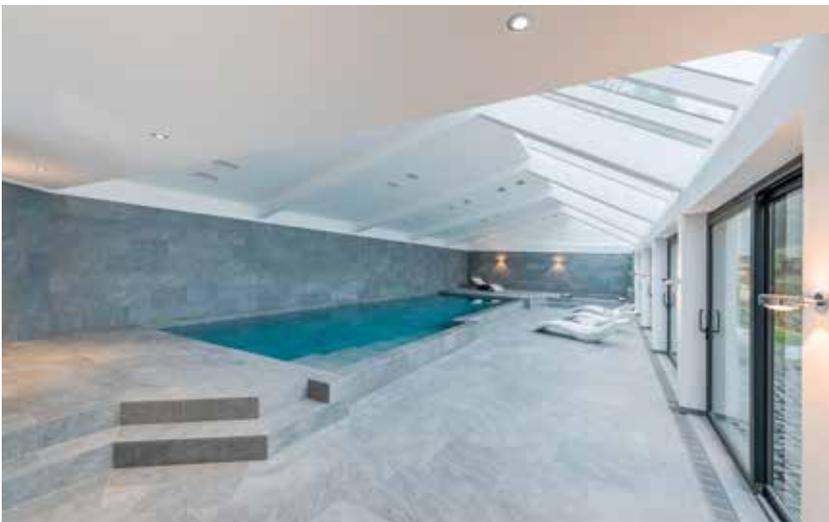
Das ursprüngliche Freiformbecken wurde umgebaut in ein Rechteckbecken in coolem Design.

Der Wintergarten öffnet die Schwimmhalle und lässt viel Tageslicht in den Raum.

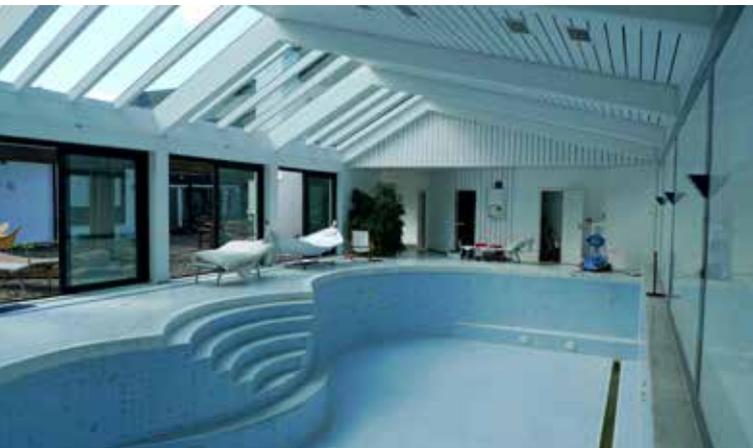
Wie in der damaligen Zeit üblich wies die alte Beckenform viele Rundungen auf. In die alte Unterkonstruktion wurde dann ein modernes Rechteckbecken mit geraden Wänden eingebaut. Die Ospa-Technik ist im Untergeschoss der Schwimmhalle installiert.

Auch die alte Pooltechnik im Untergeschoss der Schwimmhalle wurde durch neue Ospa-Schwimmbadtechnik für gehobene Privatpools ersetzt. Zur Ausstattung gehören Filteranlage EcoClean, Desinfektionsanlage BlueClear, Dosiertechnik für pH-Heben und -Senken sowie der Schaltschrank. Am Display der Steuerung Ospa-BlueControl kann der Bauherr die Wasserwerte kontrollieren und bei Bedarf korrigieren, aber auch die Wasserattraktionen sowie Lüftung und Beleuchtung steuern.
